### CONTEXTE DES DIAGNOSTICS

Le projet OPTIMATAE "pour l'OPTImisation du MATériel au service de l'Agro-Ecologie : le désherbage mécanique" est piloté par la FNCuma depuis 2022. Il vise à identifier et lever les principaux freins à l'appropriation du désherbage mécanique par les agriculteurs et agricultrices.

3 épampreuses ont été diagnostiquées.

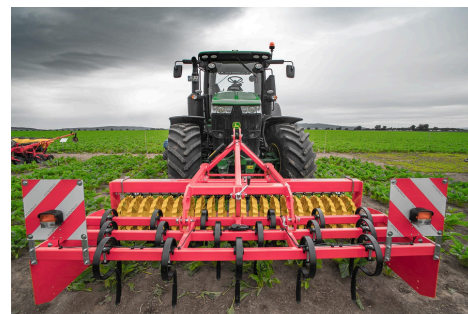
Deux points d'attention sont importants sur la sécurité :

- **Sécurité routière** : assurer la visibilité de l'encombrement du matériel lorsqu'il circule sur la route avec les feux, les panneaux d'encombrements et de signalement
- **Sécurité des opérateurs** : maintenir en bon état le système d'attelage (chevilles et goupilles, béquilles d'attelage et de dételage, verrouillage mécanique ou hydraulique du repliage)
