HERSE ÉTRILLE

CONTEXTE DES DIAGNOSTICS

Le projet OPTIMATAE “pour l’OPTImisation du MATériel au service de l’Agro-Ecologie : le désherbage mécanique” est piloté par la FNCuma depuis 2022. Il vise à identifier et lever les principaux freins à l’appropriation du désherbage mécanique par les agriculteurs et agricultrices.

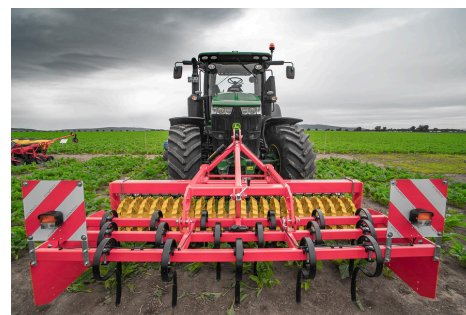
Deux points d'attention sont important sur la sécurité :

- **Sécurité routière** : assurer la visibilité de l'encombrement du matériel lorsqu'il circule sur la route avec les feux, les panneaux d'encombrements et de signalement
- **Sécurité des opérateurs** : maintenir en bon état le système d'attelage (chevilles et goupilles, béquilles d'attelage et de dételage, verrouillage mécanique ou hydraulique du repliage)
