# ROTO-ÉTRILLE

## CONTEXTE DES DIAGNOSTICS

Le projet OPTIMATAE "pour l'OPTImisation du MATériel au service de l'Agro-Ecologie : le désherbage mécanique" est piloté par la FNCuma depuis 2022. Il vise à identifier et lever les principaux freins à l'appropriation du désherbage mécanique par les agriculteurs et agricultrices.

4 roto-étrilles ont été diagnostiquées.

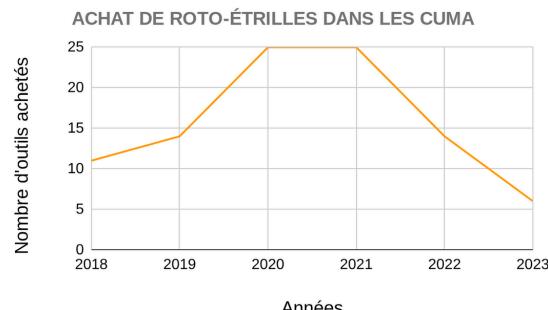
Toutes les roto-étrilles diagnostiquées sont de la marque Einböck.

Deux roto-étrilles font 6 m de largeur et deux roto-étrilles font 12 m de largeur.

La roto-étrille est utilisée sur une grande variété de cultures, mais également utilisé pour écroûter le sol et pour faire un lit de semences sur prairies, ainsi qu'en remplacement du vibroculteur pour arracher et positionner les adventices à la surface de la parcelle.

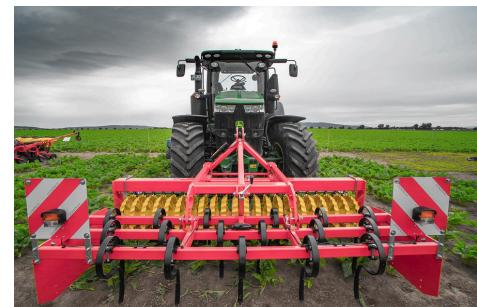
Deux points d'attention sont importants sur la sécurité :

- **Sécurité routière** : assurer la visibilité de l'encombrement du matériel lorsqu'il circule sur la route avec les feux, les panneaux d'encombrements et de signalisation
- **Sécurité des opérateurs** : maintenir en bon état le système d'attelage (chevilles et goupilles, bêquilles d'attelage et de dételage, verrouillage mécanique ou hydraulique du repliage)
