# HERSE ÉTRILLE

## CONTEXTE DES DIAGNOSTICS

Le projet OPTIMATAE “pour l’OPTImisation du MATériel au service de l’Agro-Ecologie : le désherbage mécanique” est piloté par la FNCuma depuis 2022. Il vise à identifier et lever les principaux freins à l’appropriation du désherbage mécanique par les agriculteurs et agricultrices.

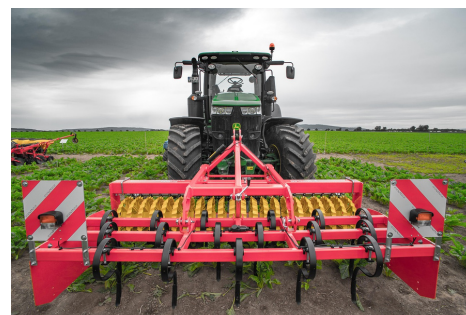
Deux points d'attention sont important sur la sécurité :

- **Sécurité routière** : assurer la visibilité de l'encombrement du matériel lorsqu'il circule sur la route avec les feux, les panneaux d'encombrements et de signalement
- **Sécurité des opérateurs** : maintenir en bon état le système d'attelage (chevilles et goupilles, béquilles d'attelage et de dételage, verrouillage mécanique ou hydraulique du repliage)
